フロン類回収業者の皆さまへ

ポンベの『可溶栓』を再確認ください!!

自動車再資源化協力機構（業務部）

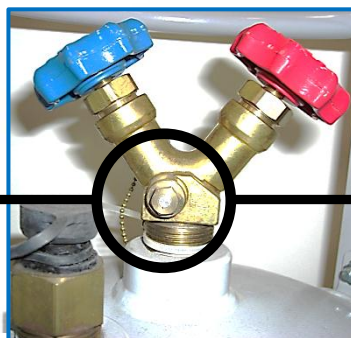
〔適正な状態〕
