車上作動処理委託契約事業者の皆さまへ

シートベルトプリテンショナー車上作動処理に関する注意とお願い

シートベルトプリテンショナー（リトラクター部）処理時の注意点

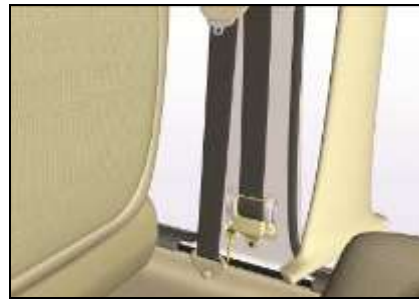
①個別作動の場合は、センターピラーの内装カバーを外し、シートベルトプリテンショナーを露出させる。

※シートベルトプリテンショナー周辺に紙等の可燃物がない事をご確認ください。

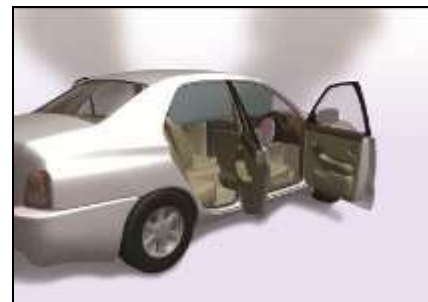
②車上作動処理実施後、エアバッグ類がすべて作動していることを確認しコネクタやケーブルをはずす時は、必ず換気を行う。

※火、異常な煙・臭いがない事をご確認ください。
